RÉHABILITATION DE LA TOUR RAVEL

Sarcelles, Val-d'Oise (95)

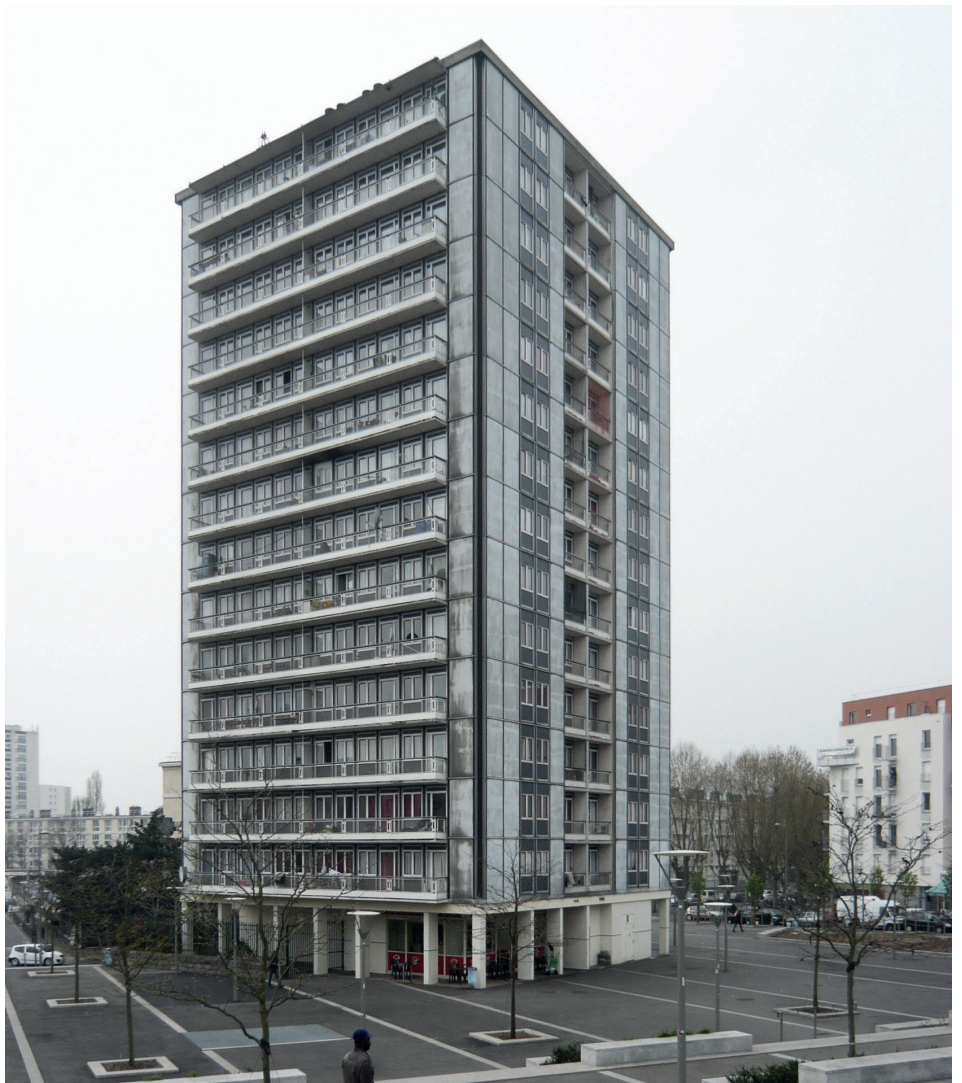
La tour Ravel avant la réhabilitation

L'enveloppe existante, fine et légère (un sandwich de feuilles d'isorel et d'aluminium) présentait des caractéristiques très médiocres en termes de thermique, d'acoustique et de sécurité incendie, et comportait des matériaux amiantés.

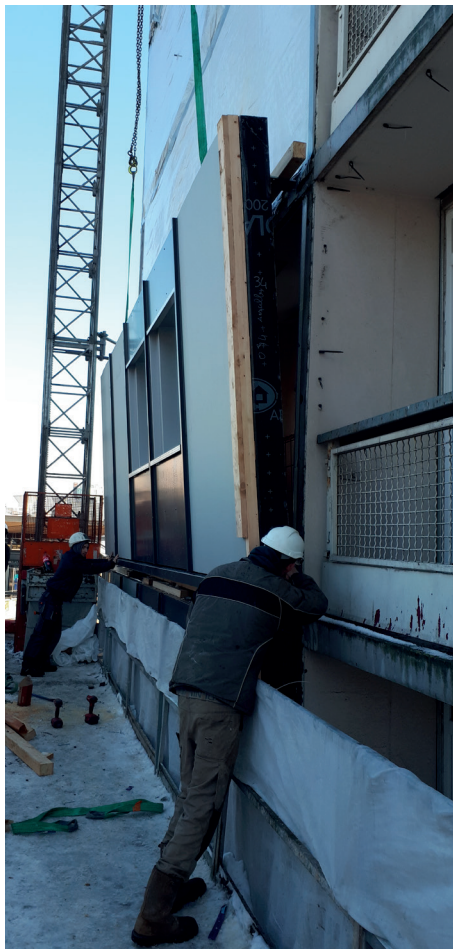
Photographies de la pose des façades préfabriquées
© Equateur

Les démolitions et poses des éléments de façade ont nécessité la construction d'une élévation temporaire (ou contre-cloison) en retrait d'environ 1 mètre de la façade. Les travaux de dépose de désamiantage, de repose et de raccord pouvaient ainsi se dérouler par l'extérieur. En dehors des travaux sur la façade, les travaux habituellement menés par les bailleurs ont été réalisés : mise en sécurité électrique, remplacement des portes palières et rénovation de la totalité des pièces humides. Les ascenseurs ont également été remplacés. Un réseau d'eau chaude sanitaire a été créé et une ventilation mécanique a été installée.

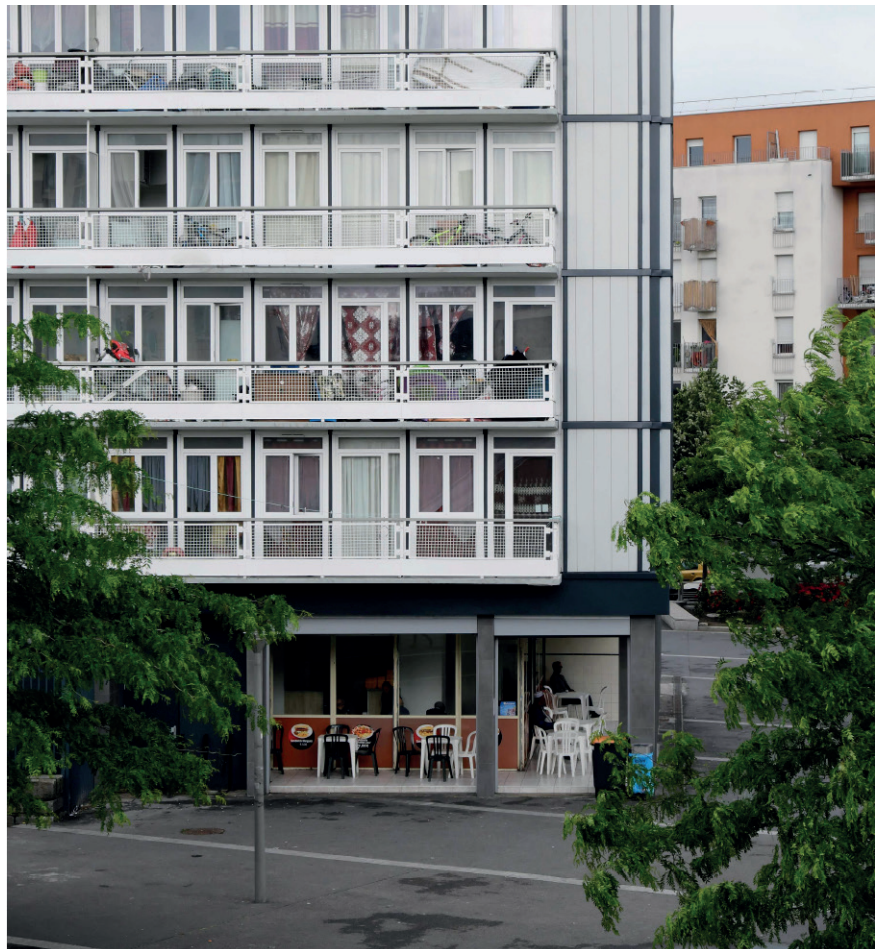
Détail de la façade de la tour Ravel Gare après travaux, 2019.
© Coline Bublex

Le rythme et la finition des parements proposent une nouvelle façade dans un esprit de continuité des qualités initiales du bâtiment. L'architecte de la réhabilitation a choisi de ne pas renouveler entièrement l'image de la façade, mais plutôt de la mettre à jour sans rupture avec le projet d'origine. L'expérience de l'architecte sur cette génération de construction lui a permis de mesurer les spécificités et le potentiel du bâtiment de Labourdette.
